# Luftledninger ved Synneren naturreservat i Buskerud var kollisjonspunkt for flygende svaner:

## Ringeriks-Kraft tok hånd om miljøproblemene på en konstruktiv måte

Av Viggo Ree

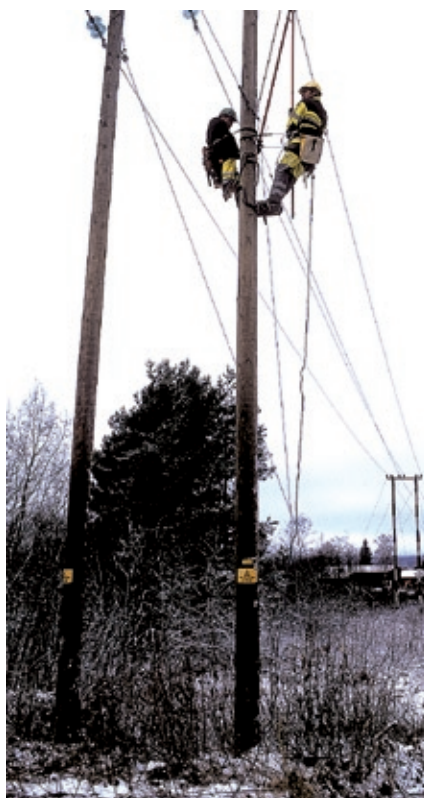
Montører fra Ringeriks-Kraft tar ned høyspentledninger nær Storelva på området til Helgelandsmoen militærleir den 24.11. 2003. Foto: Viggo Ree.

På senhøsten 2003 hadde Ringeriks-Kraft gjennomført planleggingen for å løse kollisjonsproblematikken sør for Synneren. I tillegg til de ulike miljø- og dyrevernaspektene var det klart at bedriften vurderte omfanget av strømbryddene som veldig alvorlig. Den 24.11.2003 ble NRK-Buskerud, Ringerikes Blad og Norsk Ornitologisk Forenings lokallag i Hole og Ringerike invitert for å se på fjerningen av høyspentledningene over Storelva. Vi kjørte inn på det militære området på Helgelandsmoen, der strømmastene på østsiden av elva befant seg. Her ble ledning etter ledning sluppet ned på bakken av ledningsmontører i kraftselskapet. I siste omgang ble kraftledningene over elva demontert, og da den siste smalt i vannoverflaten var et kapittel i Nordre Tyrifjorden våtmarkssystems historie definitivt over. Journalistene intervjuet nettsjef Jan-Erik Brattbakk og artikkelforfatteren om det positive tiltaket, og reportasjer kom kort tid etter på både fjernsynet og i lokalavisen. Omtrent samtidig ble også luftledningene over jorden til Jan Hansen fjernet. De sju abonnentene på Averøya - landtangen vest for den nederste delen av Storelva - ble deretter forsynt med elektrisitet via jordkabler nordfra.

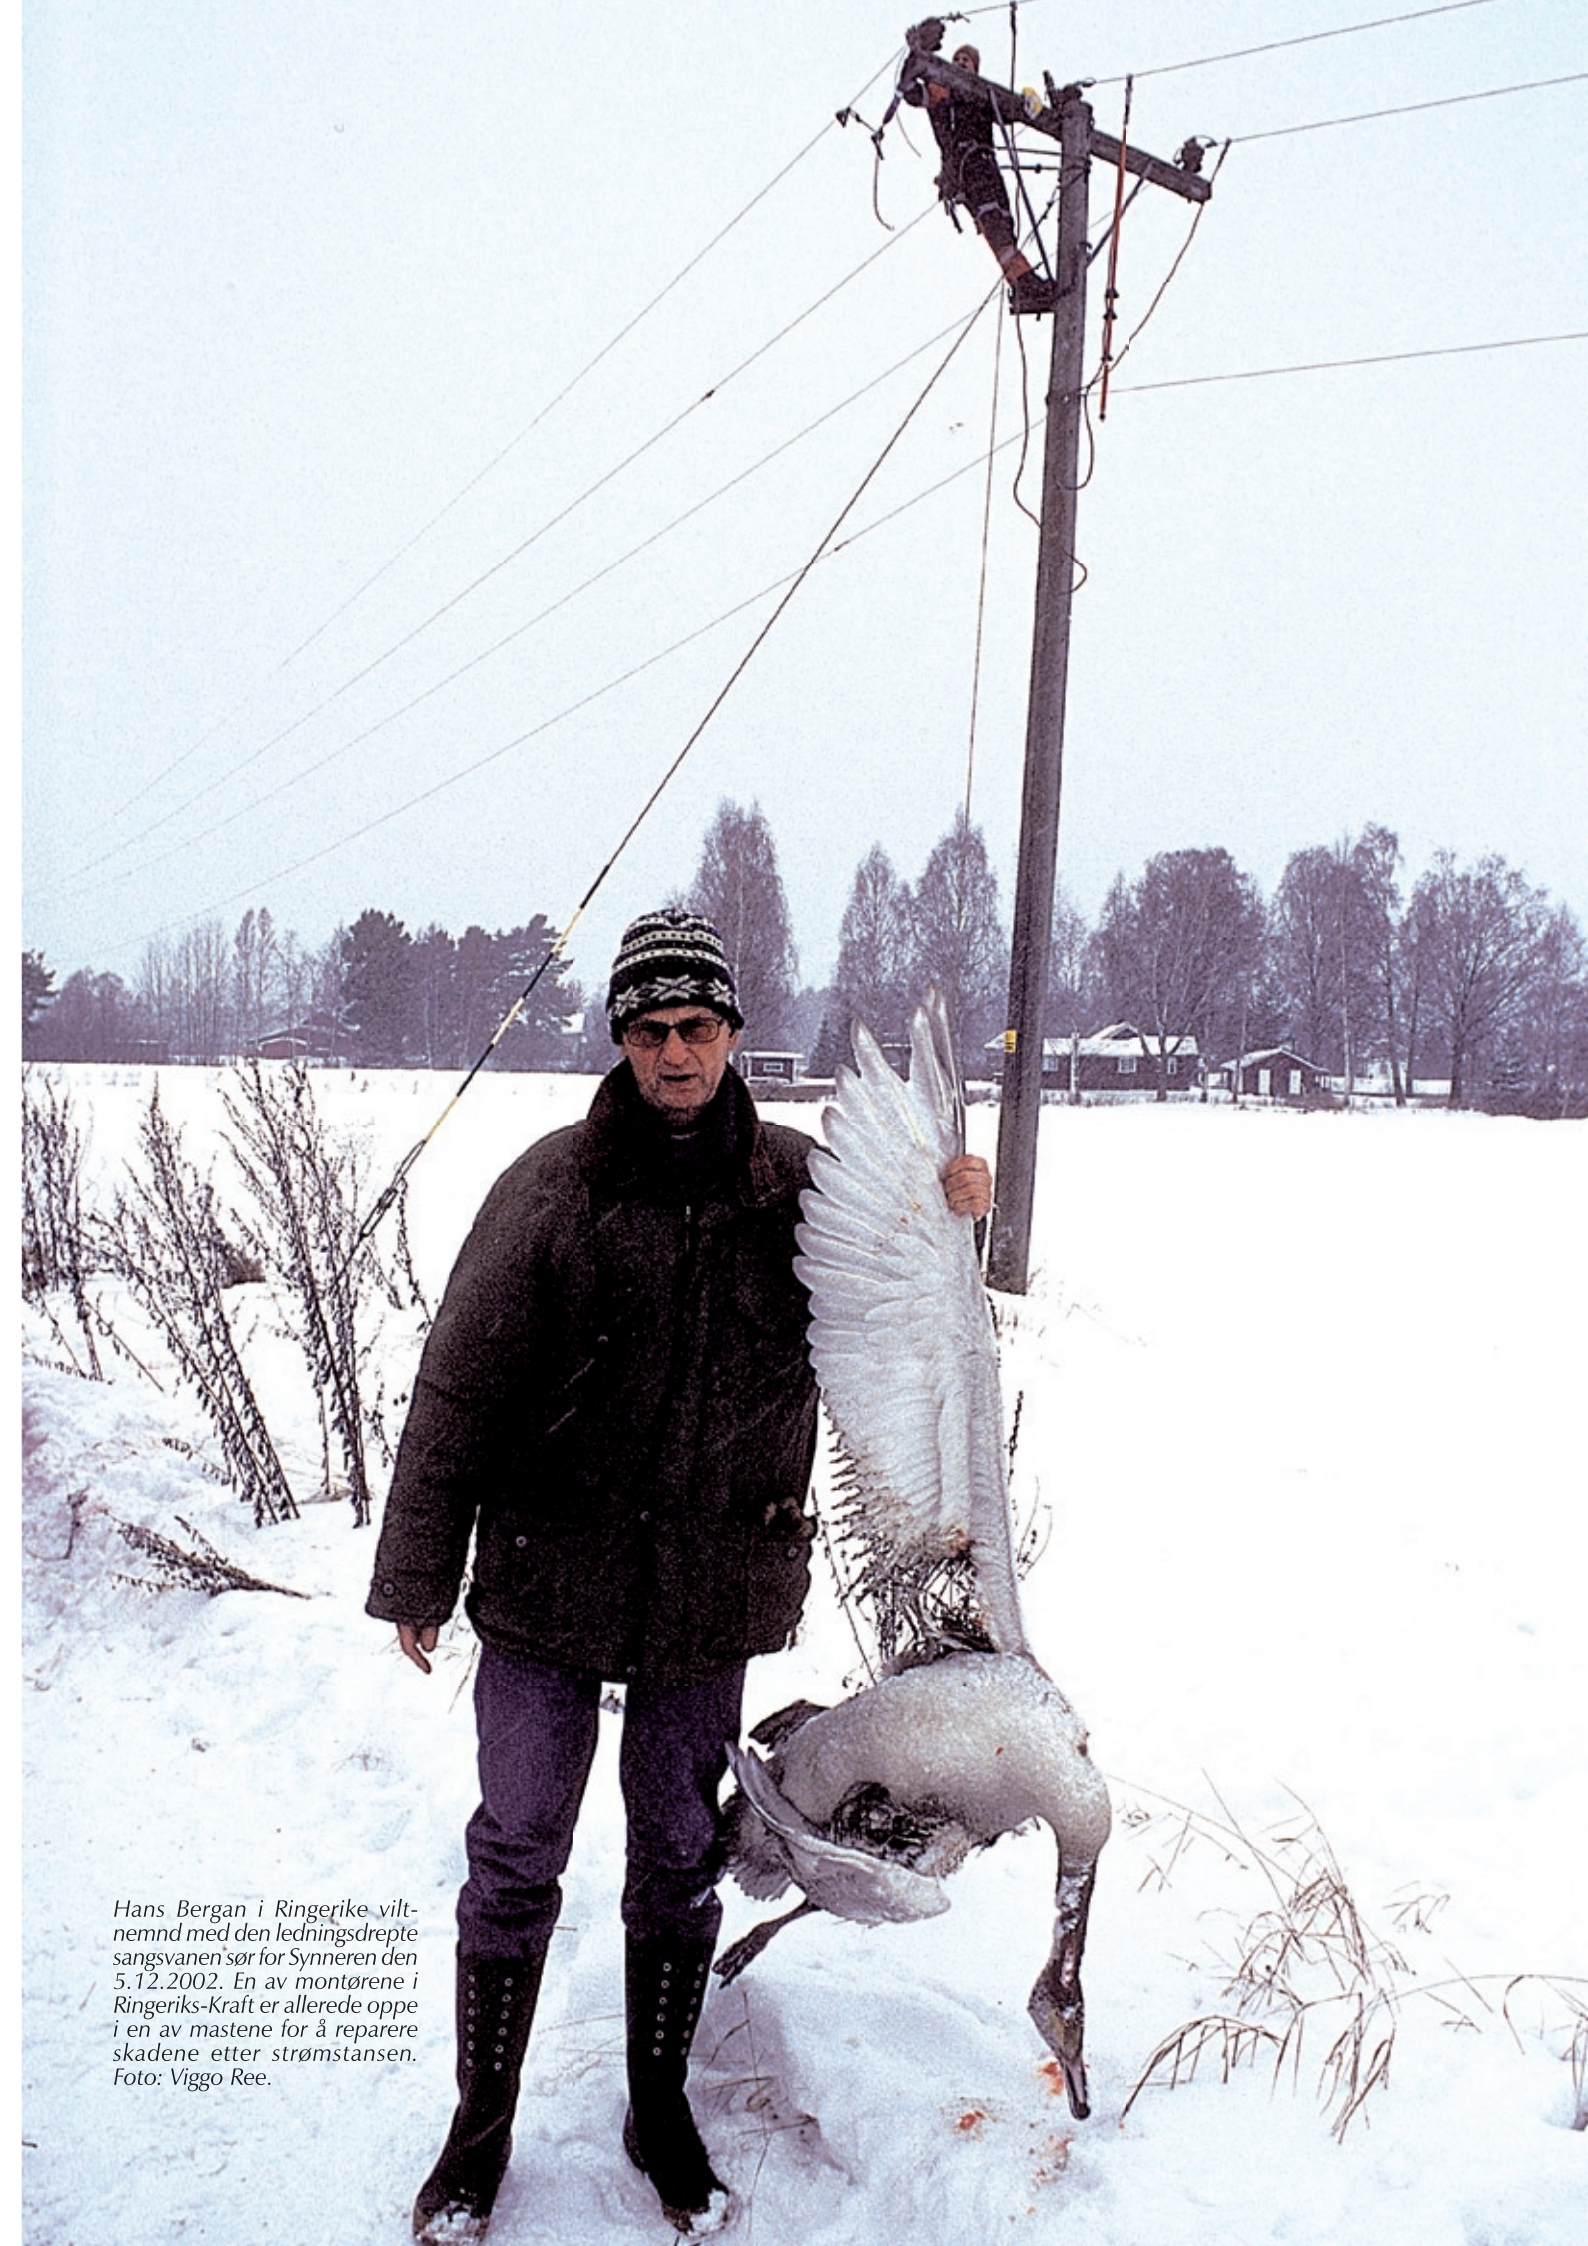
Hans Bergan i Ringerike vilt-  
nemnd med den ledningsdrepte  
sangsvanen sør for Synneren den  
5.12.2002. En av montørene i  
Ringeriks-Kraft er allerede oppe  
i en av mastene for å reparere  
skadene etter strømstansen.  
Foto: Viggo Ree.

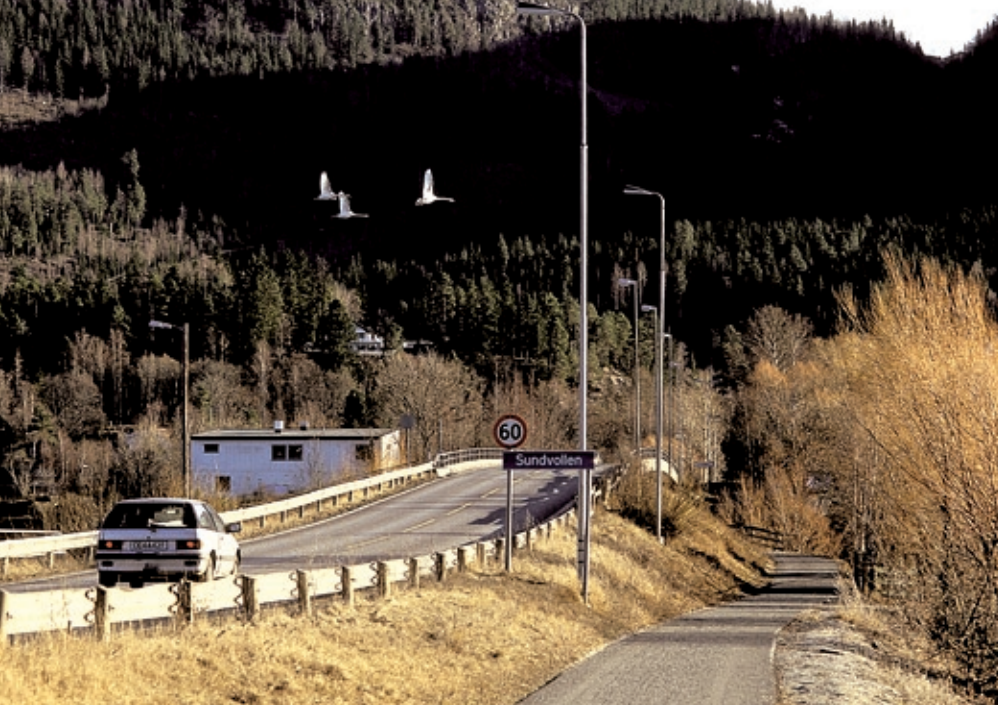
*Fram til 1996 var det verste kollisjonspunktet for flygende svaner i Nordre Tyrifjorden våtmarkssystem i Krokstund i Hole kommune. Her traff mange fugler høyspentledningene i det de forflyttet seg mellom Steinsfjorden og Tyrifjorden. De to knoppsvanene på bildet ble fotografert over E16 i Krokstund den 27.2.1998. Selv om luftledningene da var fjernet reagerte fuglene ved å ta ekstra høyde akkurat i det de passerte det tidligere kollisjonspunktet! Foto: Viggo Ree.*

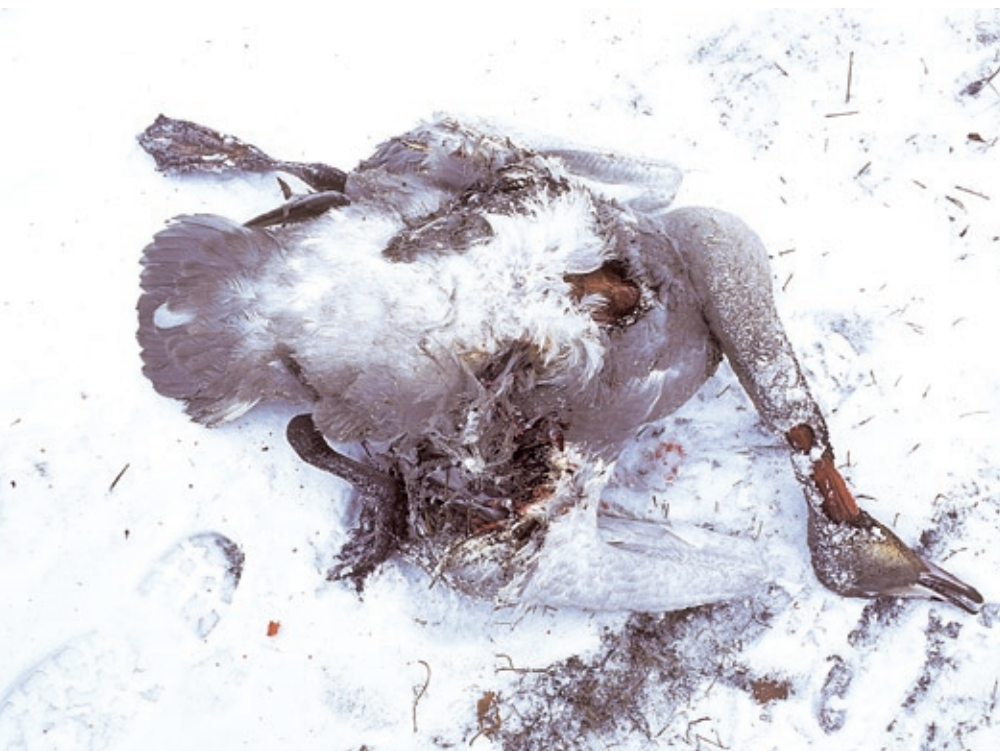
Når en svane treffer bare én høyspentledning forårsakes kun mekaniske skader på fuglen. Noen flyr av gårde uten eller med ubetydelige skader, mens andre kan bli påført f.eks. beinbrudd i vingen. En del omkommer også under slike kollisjoner. Om en svane treffer to ledninger samtidig fører dette til kortslutning. Spenningsforskjellen mellom ledningene er 22.000 volt, og dyret blir drept momentant. Det første man registrerer ved et slikt sammenstøt er en kraftig lysbue - etterfulgt av et smell som mer kan beskrives som intens during eller brumming. Fuglekroppen svis delvis av umiddelbart i lysbuen. Den blir bokstavelig talt stekt. Enkelte har sammenlignet lyden fra slike kollisjonssteder med lyn og tordenskrall.

*Ung sangsvane etter sammenstøt med høyspentledninger sør for Synneren den 5.12.2002. Deler av kroppen er delvis svidd av etter kollisjonen og kortslutningen. Foto: Viggo Ree.*
