# Mulige effekter på fuglelivet ved heving av kraftledning over Svelviksundet i Drammensfjorden

**Anbefalt kildehenvisning:** Lislevand, T. 2006. Mulige effekter på fuglelivet ved heving av kraftledning over Svelviksundet i Drammensfjorden. NOF rapport 4-2006. 19 s.

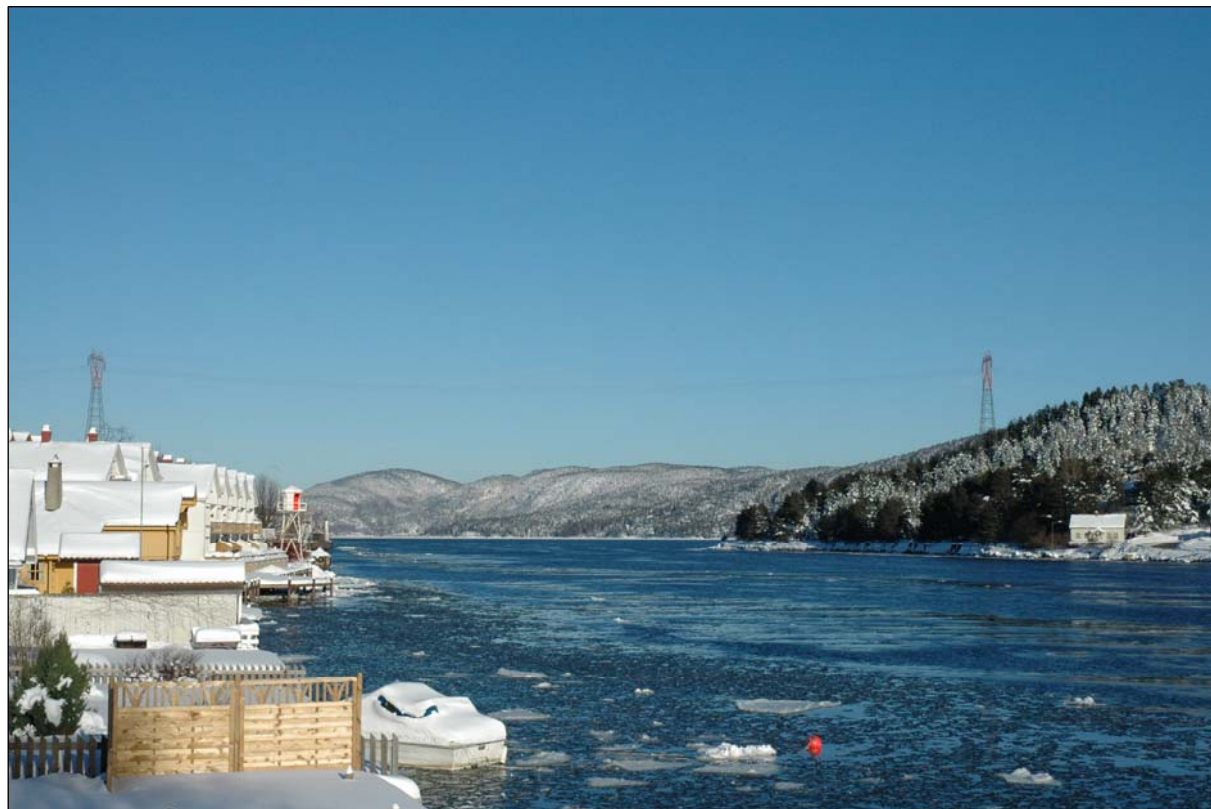
**Foto 1.** Svelviksundet sett fra Svelvik sentrum, på sørsiden av kraftledningen (Foto: Terje Lislevand).

østsiden består i større grad av skogsterreng inntil selve sundet (Foto 1). Vegetasjonen i området er for en stor del dominert av furuskog på Hurumsiden, mens den på Svelviksiden har et typisk hage- og tettstedspreg med et noe større innslag av løvtrær. En bilferge som trafikkerer sundet legger til kai like under kraftledningen på Svelviksiden, men noe lenger sør på Hurumsiden.

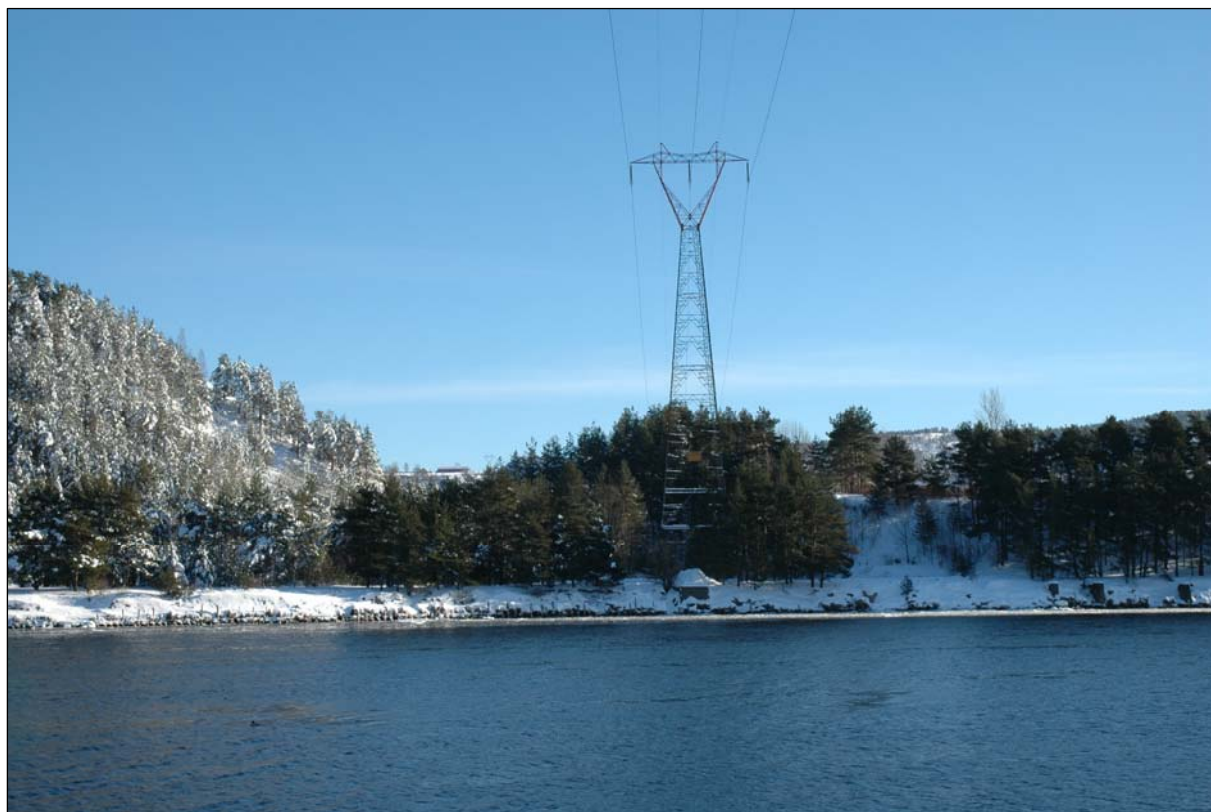
**Bilde 2.** Kraftledningen sett fra Svelviksiden. Fuglen nede til venstre er en kvinand (Foto: Terje Lislevand).

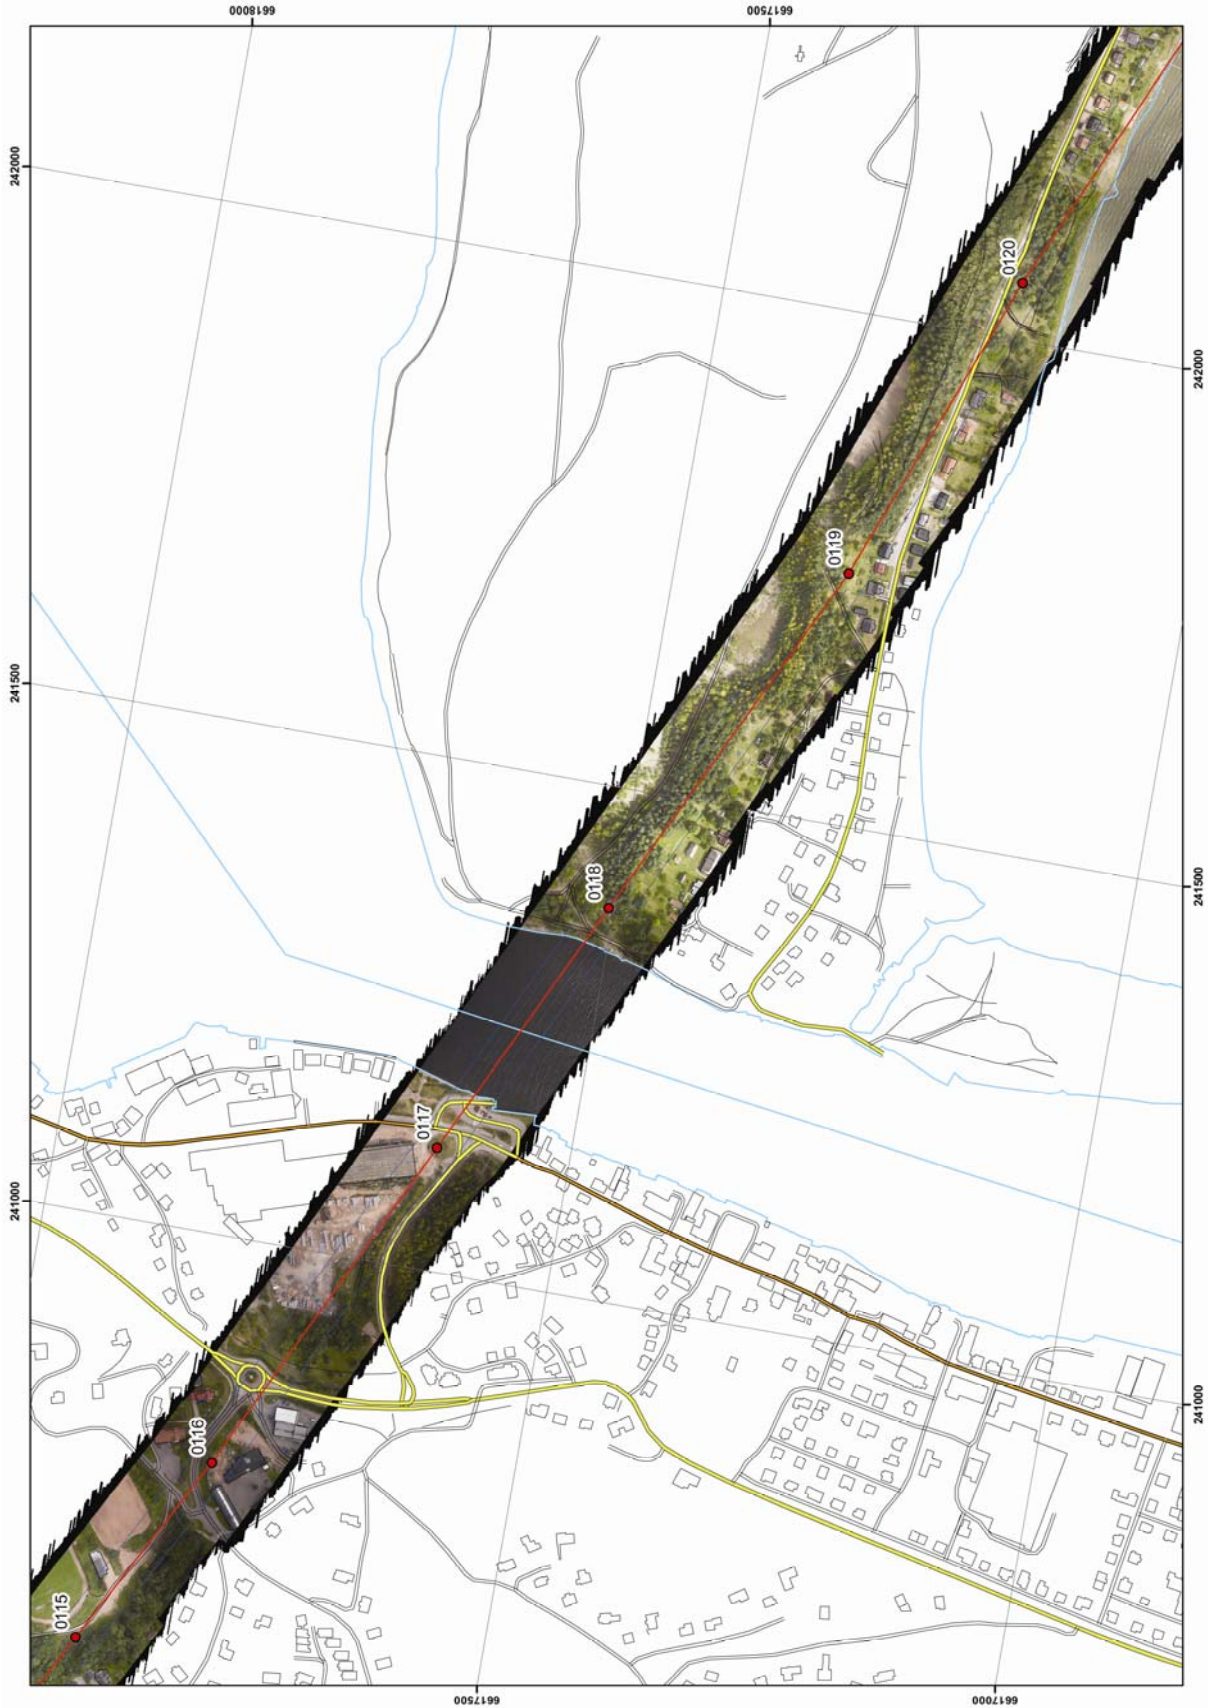
Vedlegg 2. Kart over Svelviksundet, med inntegnet kraftledningstrasé (målestokk 1:5000).
